## Brandprovning av yttervägg enligt SP Fire 105

Yttervägg av prefabricerade träelement.

200 mm IsoTimbervägg.

8P01671

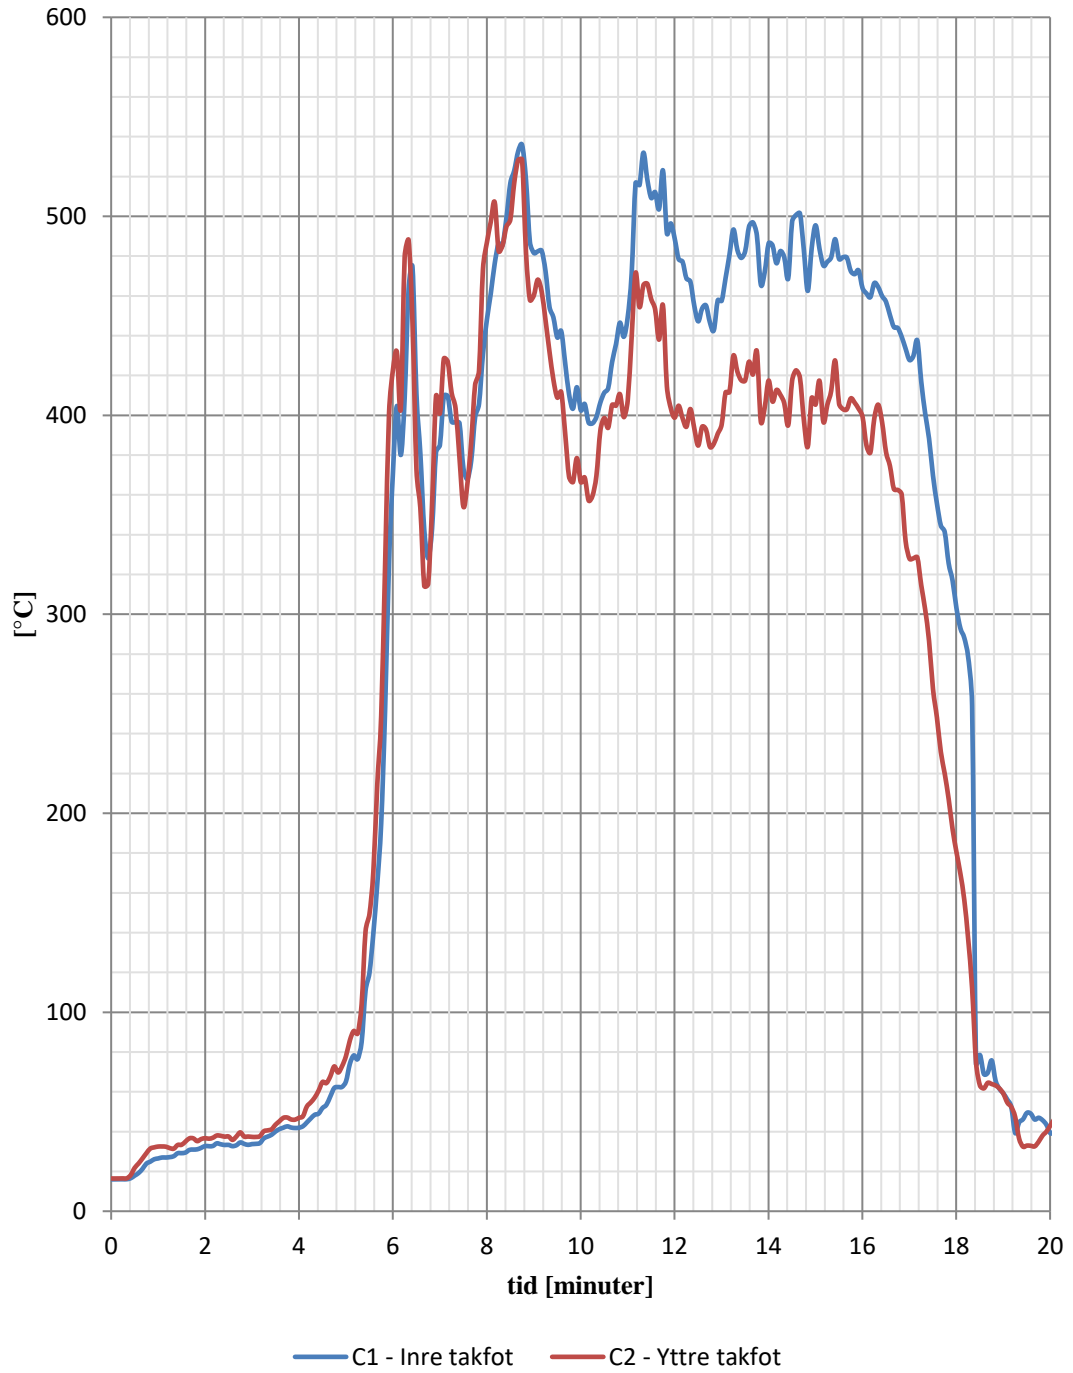
Temperaturer vid takfoten

- Temperaturen under takfoten överskred ej kravnivån (500 °C under en sammanhängande tidsperiod längre än 2 minuter eller 450 °C under en sammanhängande tidsperiod längre än 10 minuter) under provningen. Maximal uppmätt temperatur under takfoten uppmättes till 536 °C (C1) efter 8,8 minuter.
- Värmeflödet in mot provföremålet i centrum av fönstret i våningen ovanför brandrummet översteg 80 kW/m<sup>2</sup> under provningen. Maximal uppmätt värmeflöde uppmättes till 92 kW/m<sup>2</sup> efter 8,7 minuter.
- Under provningen förekom nedfall från provföremålet. Nedfallet bestod av flagor av trä som fortsätta brinna på golvet.
- Brandspridningen på provföremålets yta samt i provföremålet spred sig ovanför nederkant av fönstret två våningar ovanför brandrummet.

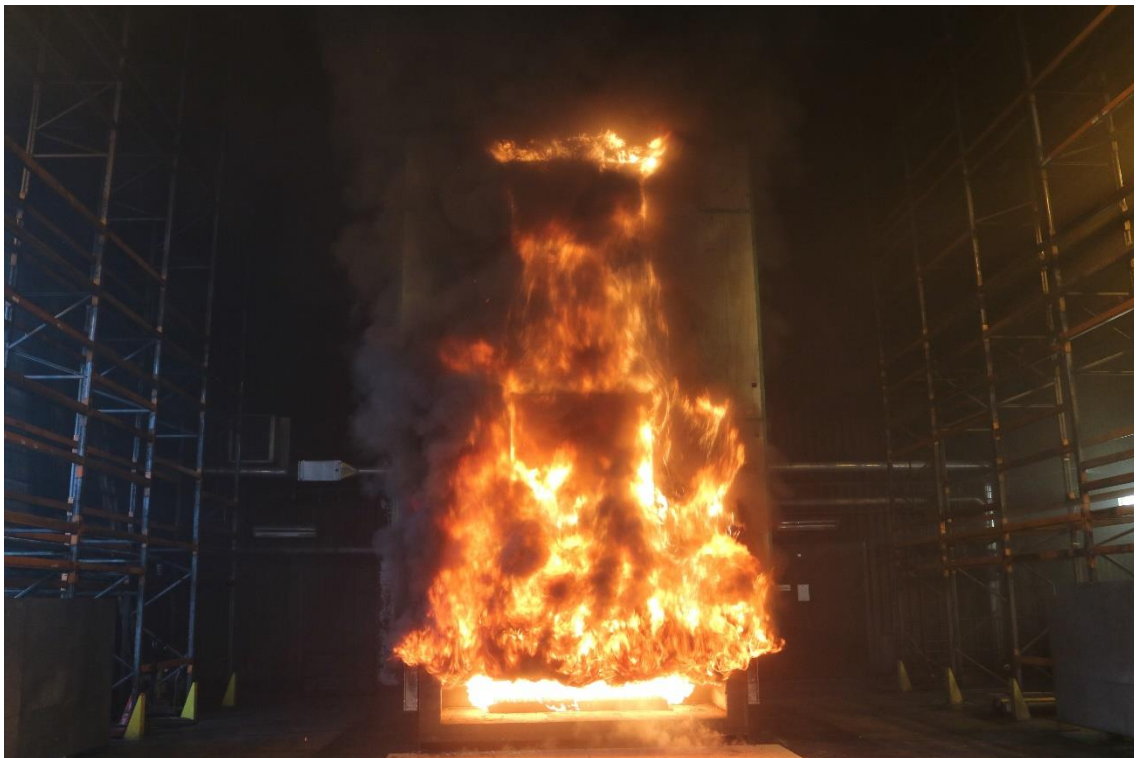
*Provobjektet under brandprovet.*

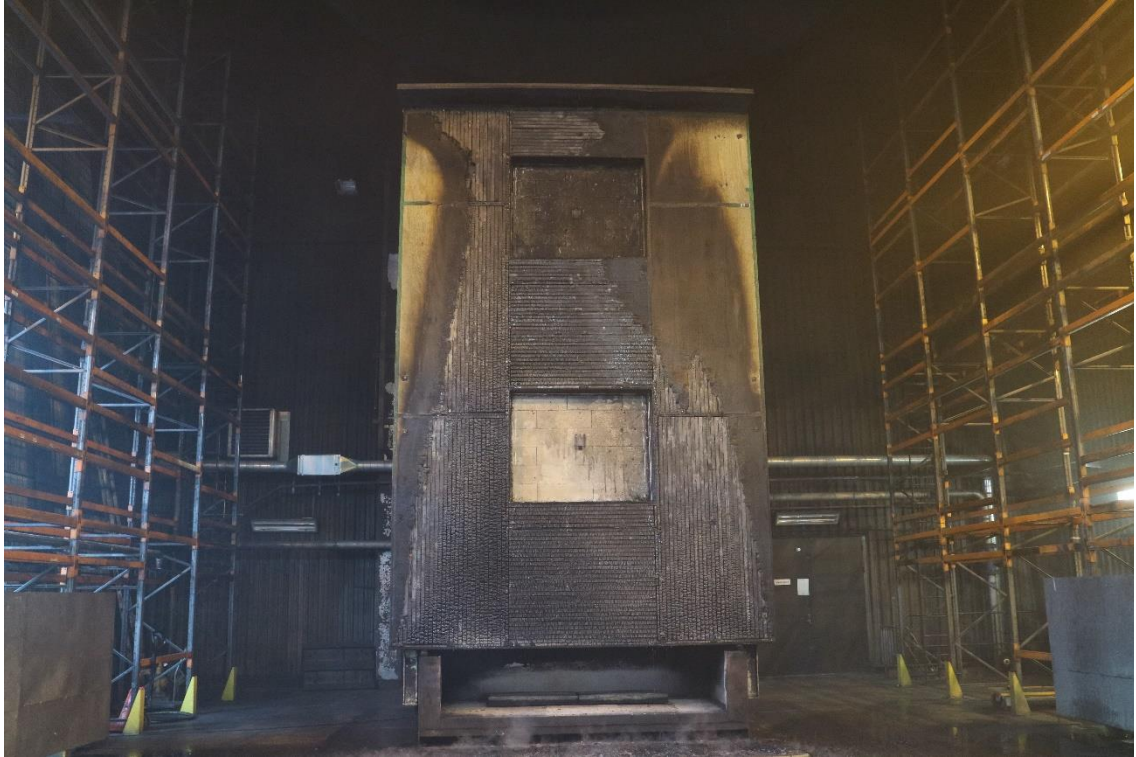
Ytan på provföremålet är förkolnat till ovankanten.

*Skadebilden efter att provobjektet har släktts med vatten.*

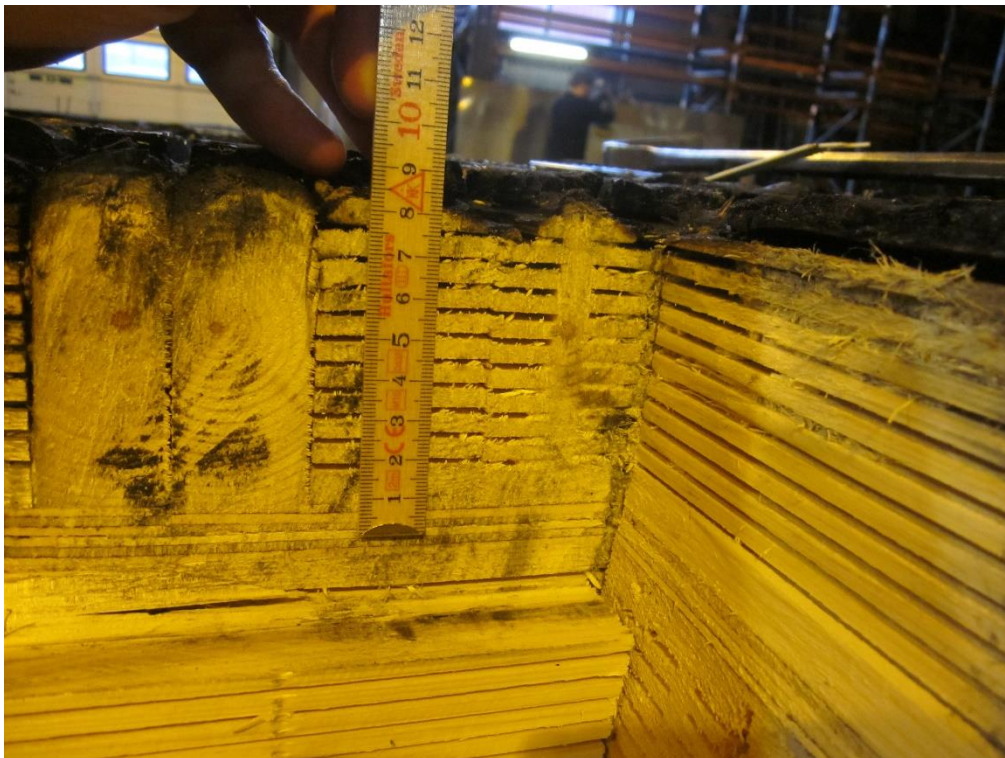
Ytan är förkolnad ca 10 mm in i konstruktionen.

*Tvårsnitts för att visa hur djupt förkolningen har trängt in i konstruktionen.*

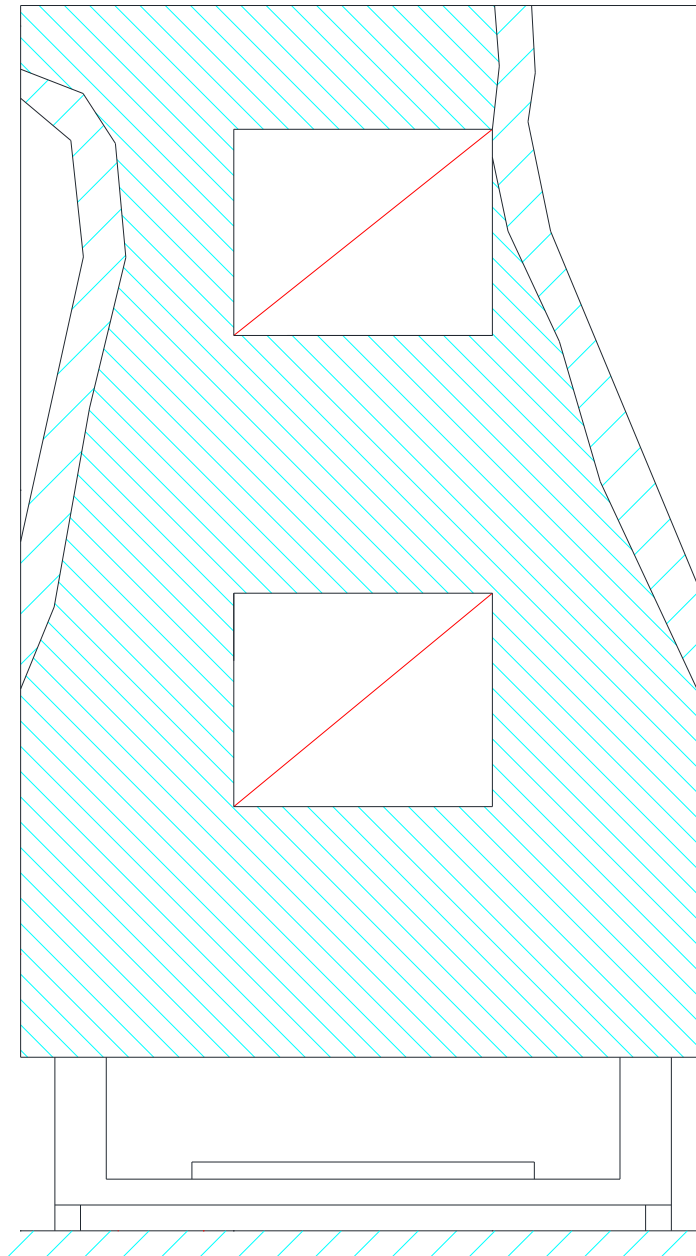
## Skadebild fasad

Skadebilden på provföremålet efter provningen framgår av Bilaga 3.
