**Objekt**  
**Hans Hovland**  
**Ströpsta 3:566**  
**Rådjursstigen 12**  
**NYKVARN**

**Luftgenomtränglighet: 0,20L/sec/m<sup>2</sup>**

# Luftläckageanalys

## Undertryck Test Resultat

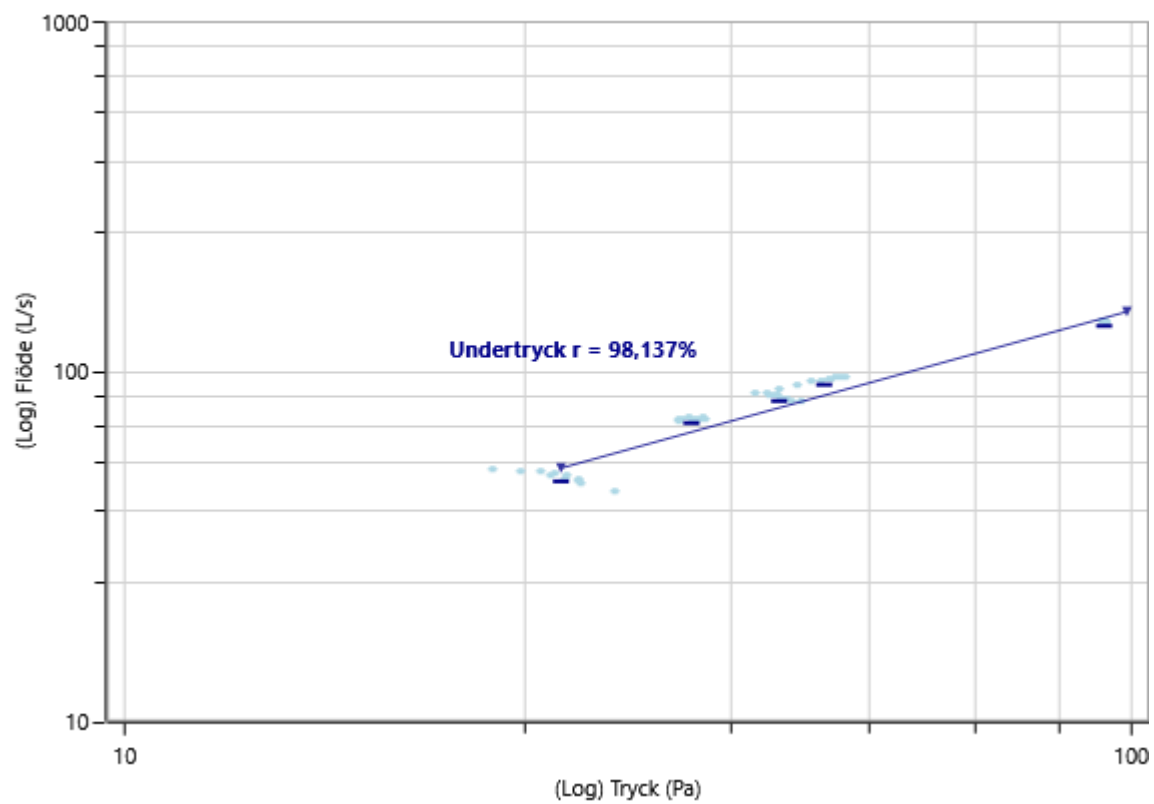
Resultat				Resultat	Osäkerhet
Växlingsförhållande, $r$ [%]	<b>98,137</b>	95% tillförlitlighet gräns		<i>Luftflöde vid 50 Pa, <math>V_{50}</math> [l/s]</i>	<b>88,351</b>	+/-12,1%
Uppmätt, $C_{env}$ [l/s·Pa <sup>n</sup> ]	<b>3,9106</b>	<b>1,303</b>	<b>11,74</b>	<i>Luftväxling vid 50 Pa, <math>n_{50}</math> [/h]</i>		
Uppmätt, $C_L$ [l/s·Pa <sup>n</sup> ]	<b>3,9502</b>	<b>1,316</b>	<b>11,86</b>	<i>Genomtränglighet vid 50 Pa, <math>Q_{50}</math> [l/s·m<sup>2</sup>]</i>	<b>0,1985</b>	+/-13,1%
Lutning, $n$	<b>0,794</b>	<b>0,50865</b>	<b>1,08007</b>	<i>Specific Leakage at 50 Pa, <math>w_{50}</math> [l/s·m<sup>2</sup>]</i>	<b>0,4396</b>	+/-13,1%
