## Brandmotståndsprövning av lastbärande vägg

Lastbärande vägg av prefabricerade träelement täckt med gips på en sida

200 mm IsoTimbervägg + 26 mm ytskikt av gips

8P02009

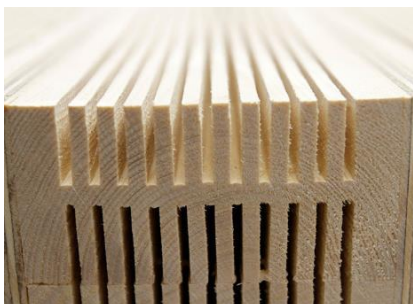
Byggblocket är uppbyggt av 7 mm plywood [N] på respektive sida av 86 mm träreglar [L] som är spårade. Plywoodskivorna är limmade [M] mot de spårade träreglarna. I ytterkant av hela blocket finns en ram av solida träreglar [L].

Bild 1: Struktur på spårad träregel.

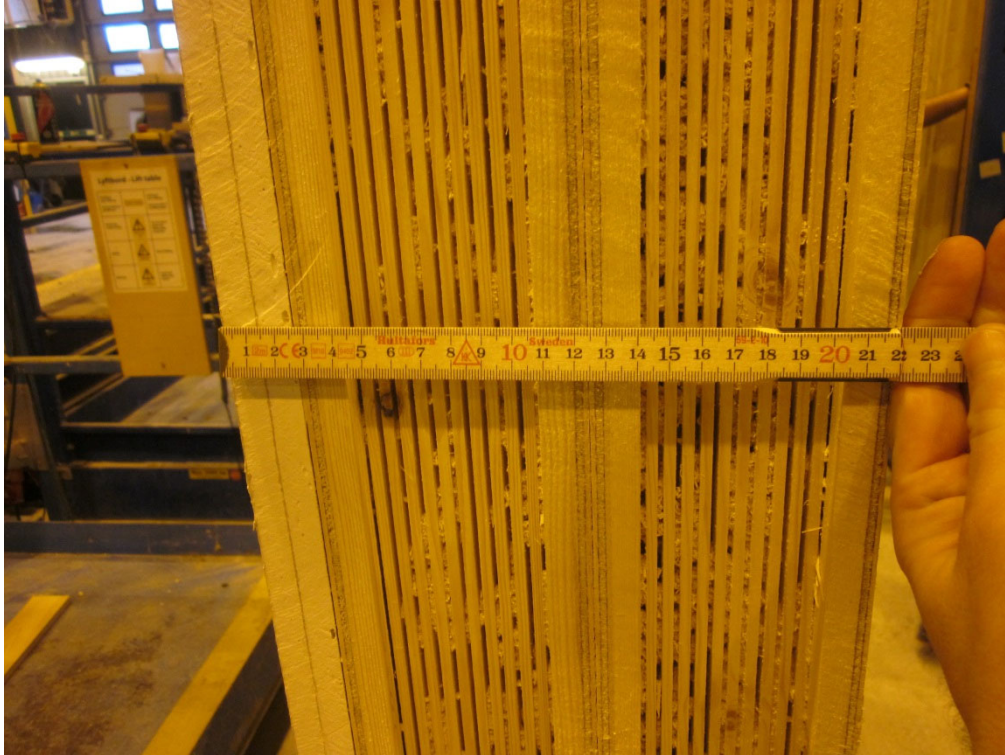
*Tvärsnitt av provföremålet innan provning*

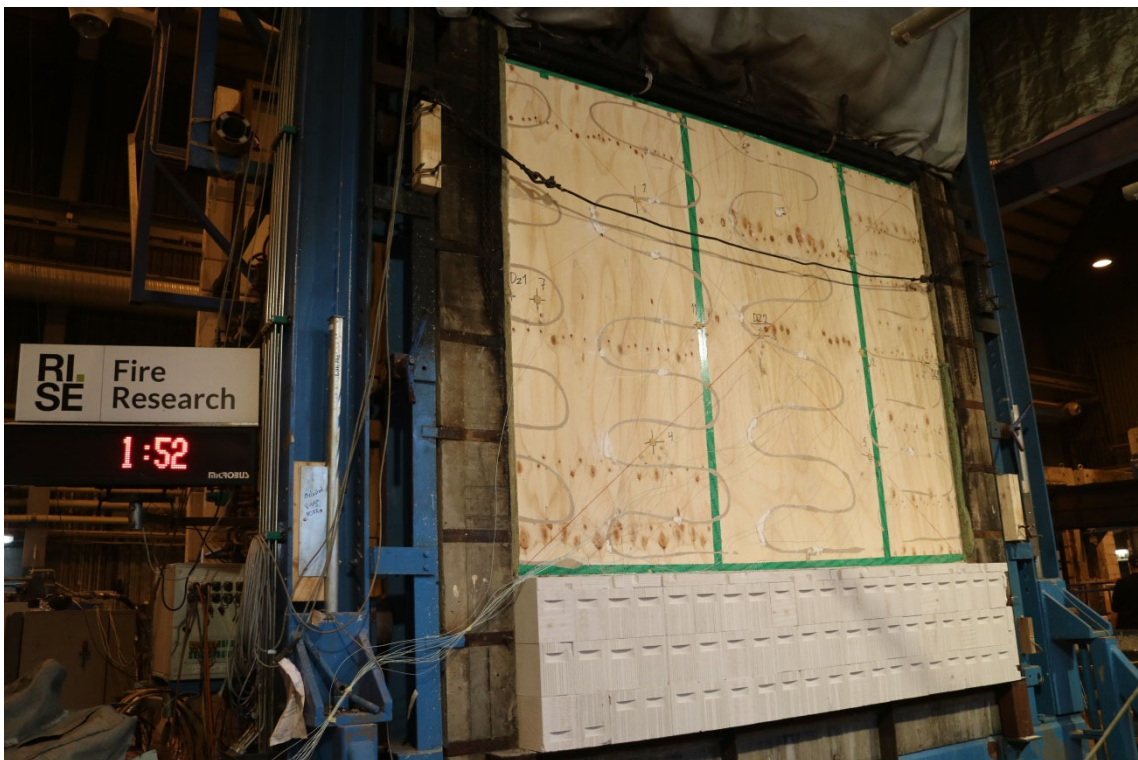
*Provföremålet vid provningens start*

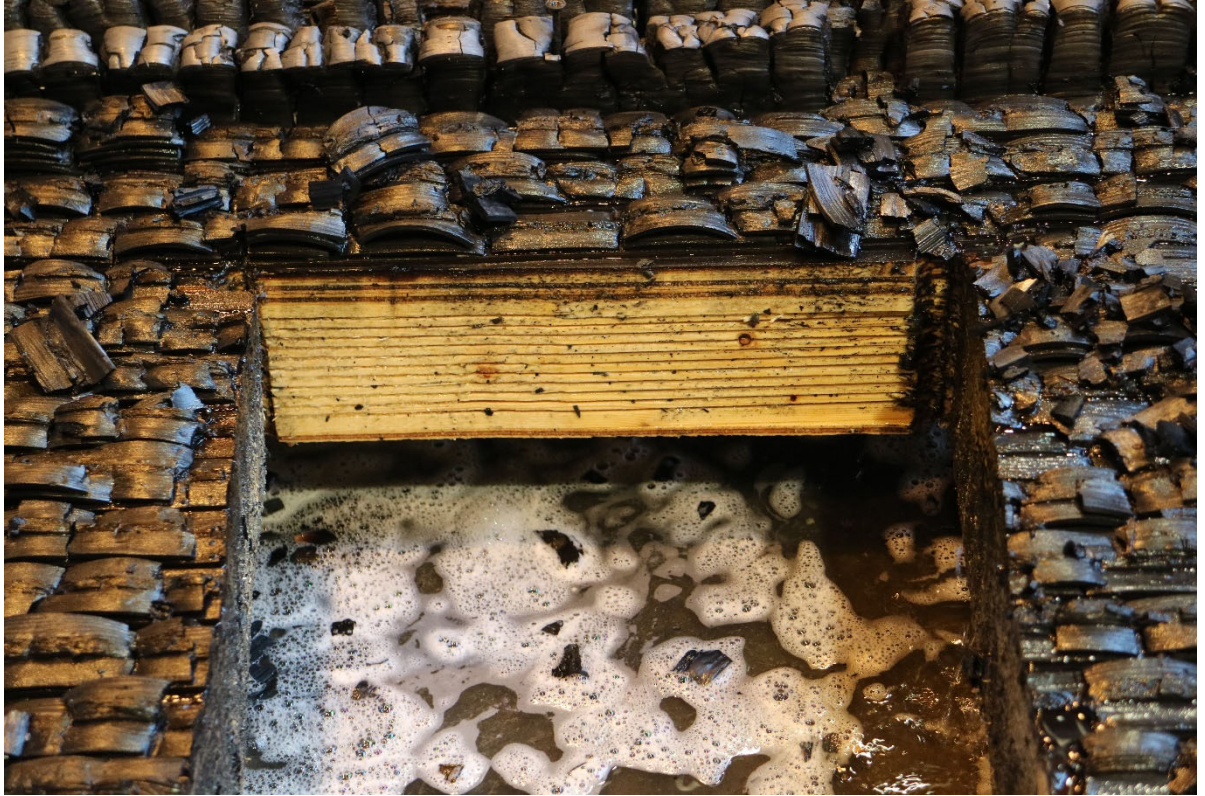
*Genomskärning i centrum av provföremålet direkt efter avslutat prov.*

Ytan är helt förkolnad. Slitsarna i kärnmaterialet i de inre byggblocken mot ugnen är synliga. I genomskärning är hela det yttre byggblocken mot den icke brandexponerade sidan och en del av de inre byggblocken opåverkade, se fotografi i Bilaga 4.
